Forstærkning omkring røstjernene på DEN 385 Tumble

Vores efterhånden 30 år gamle båd fik sidste år lidt problemer med vand indtrængen ved røstjernene i styrbord side. Det viste sig som små rustpletter.

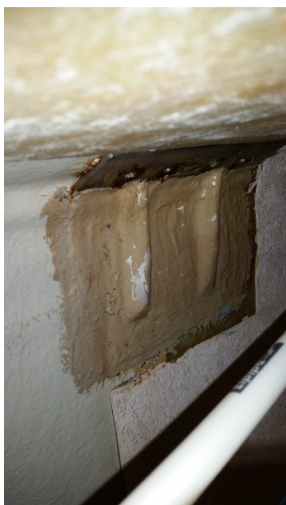
Sådan så det ud tidligere i bagbord side.

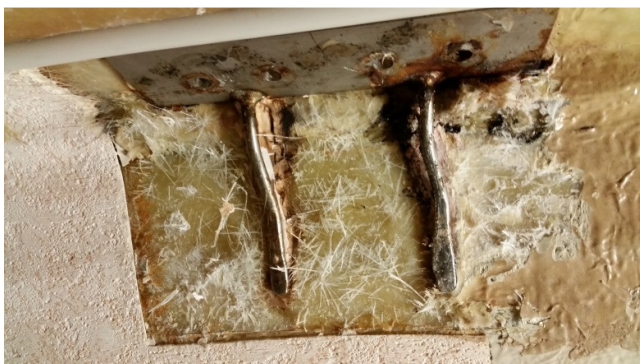
Og her ses tydeligt at der har været utæthed i styrbord side.

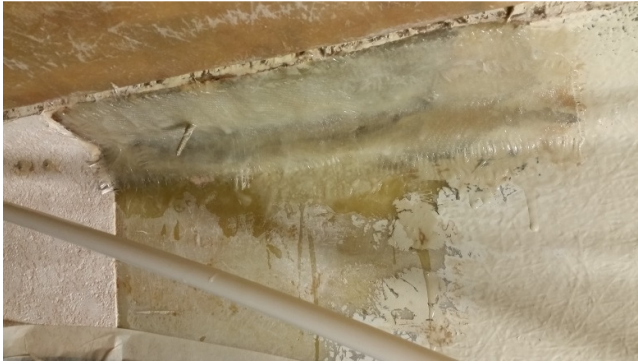
Efter afslibning fik styrbord side et par lag måtte i epoxy.

Skruen på foto holder Storm P opstillingen på næste foto.

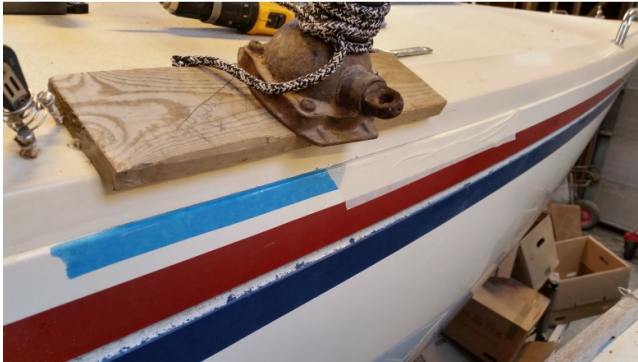
Dækket skulle trykkes ned, så der blev opsat en donkraft mod taget.

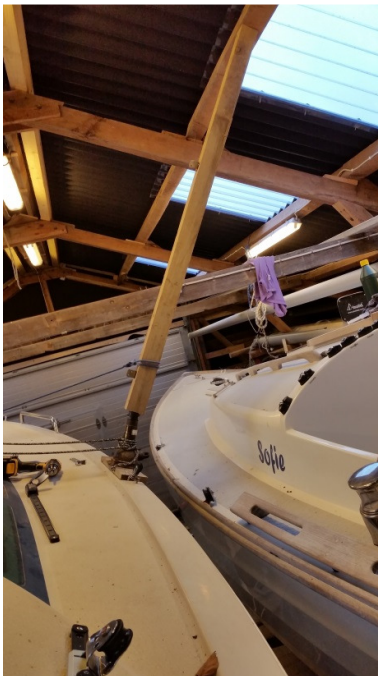
De forhånden værende konstruktioners principper.

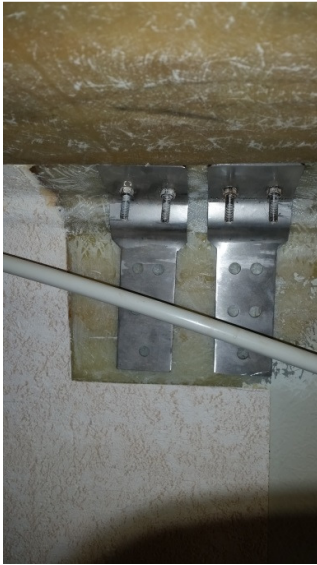
Fine nye beslag leveret af Søren Meinertsen, tilpasses.

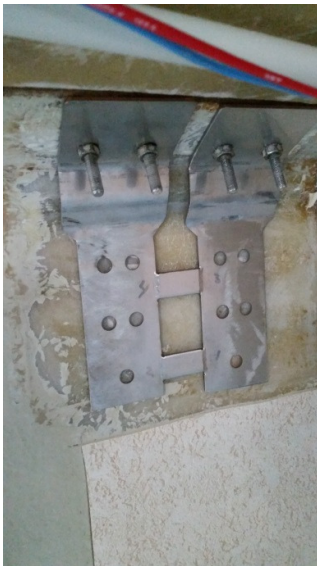
Og med et par ekstra forstærkninger imellem mener vi at det ser bedst og stærkest ud.

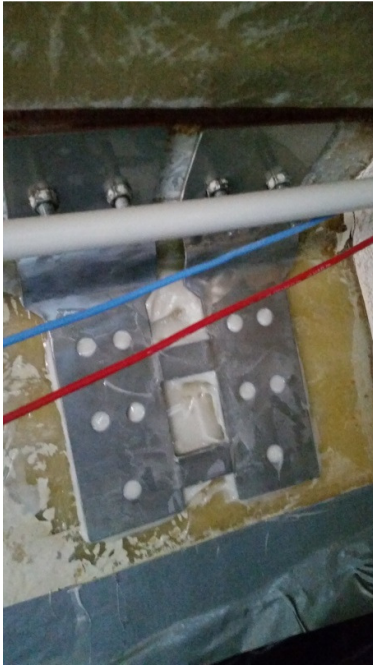
Klistret i med fortykket epoxy spartel.

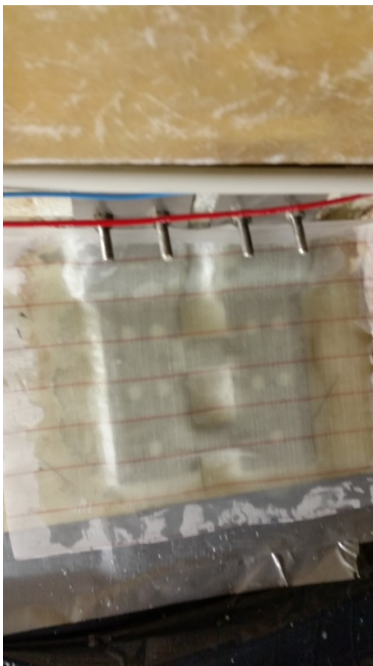
4-5 lag måtte i epoxy, afsluttet med et lag peel-ply til afrivning bagefter.

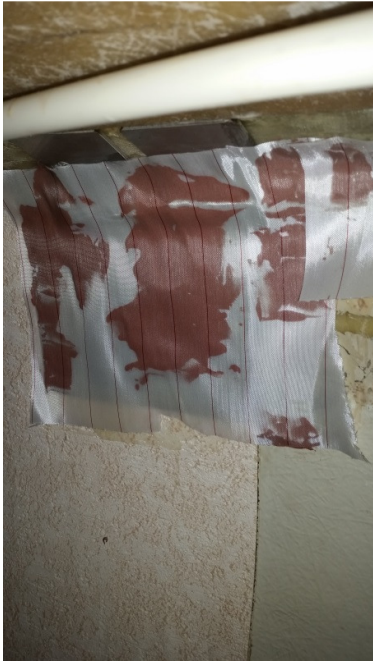
Spartlet, og igen for at undgå slibning, et lag peel-ply

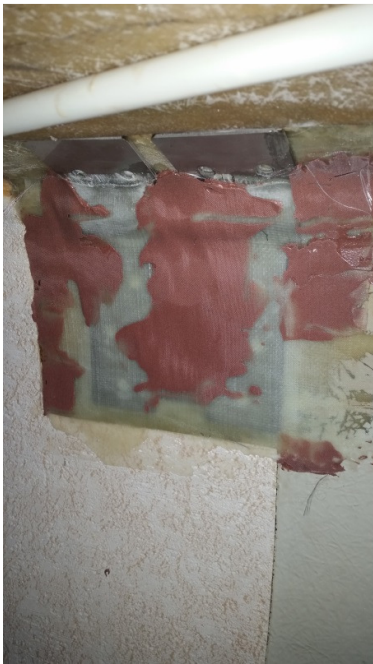
Så mangler finspartling og slibningen.

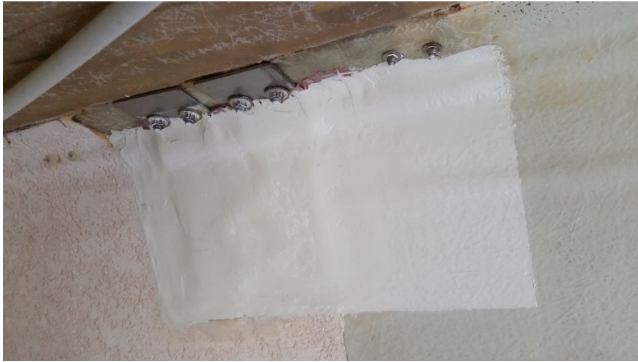
Lidt maling pynter altid.

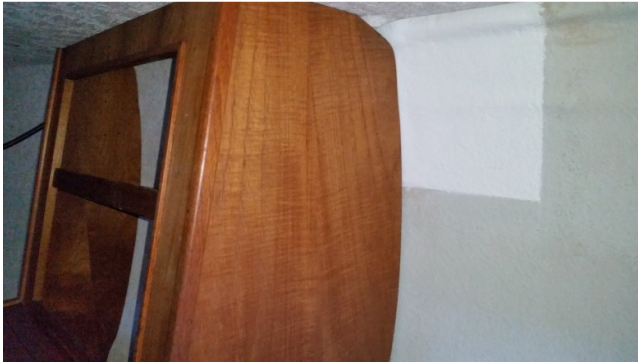
Og sådan, færdigt arbejde med ny olieret aptering monteret igen.
